FENÓMENOS RELACIONADOS CON LOS MOVIMIENTOS DE BARROS Y ESCOMBROS OCURRIDOS EN LA ZONA DEL PÁRAMO DE MÉRIDA EN JUNIO 2003

*Phenomena related to the movement of mud and debris occurred in the
Páramo zone of Mérida in June 2003*

Maria Luisa Olivero, Julián Aguirre Pe y Alix Moncada

Universidad de Los Andes, Centro de Investigaciones Hidráulicas y Mecánica de Fluidos (CHIDRA),
Laboratorio de Hidráulica, Mérida - Venezuela. E-mail: marial@ula.ve; aguirrej@ula.ve; alix@ula.ve

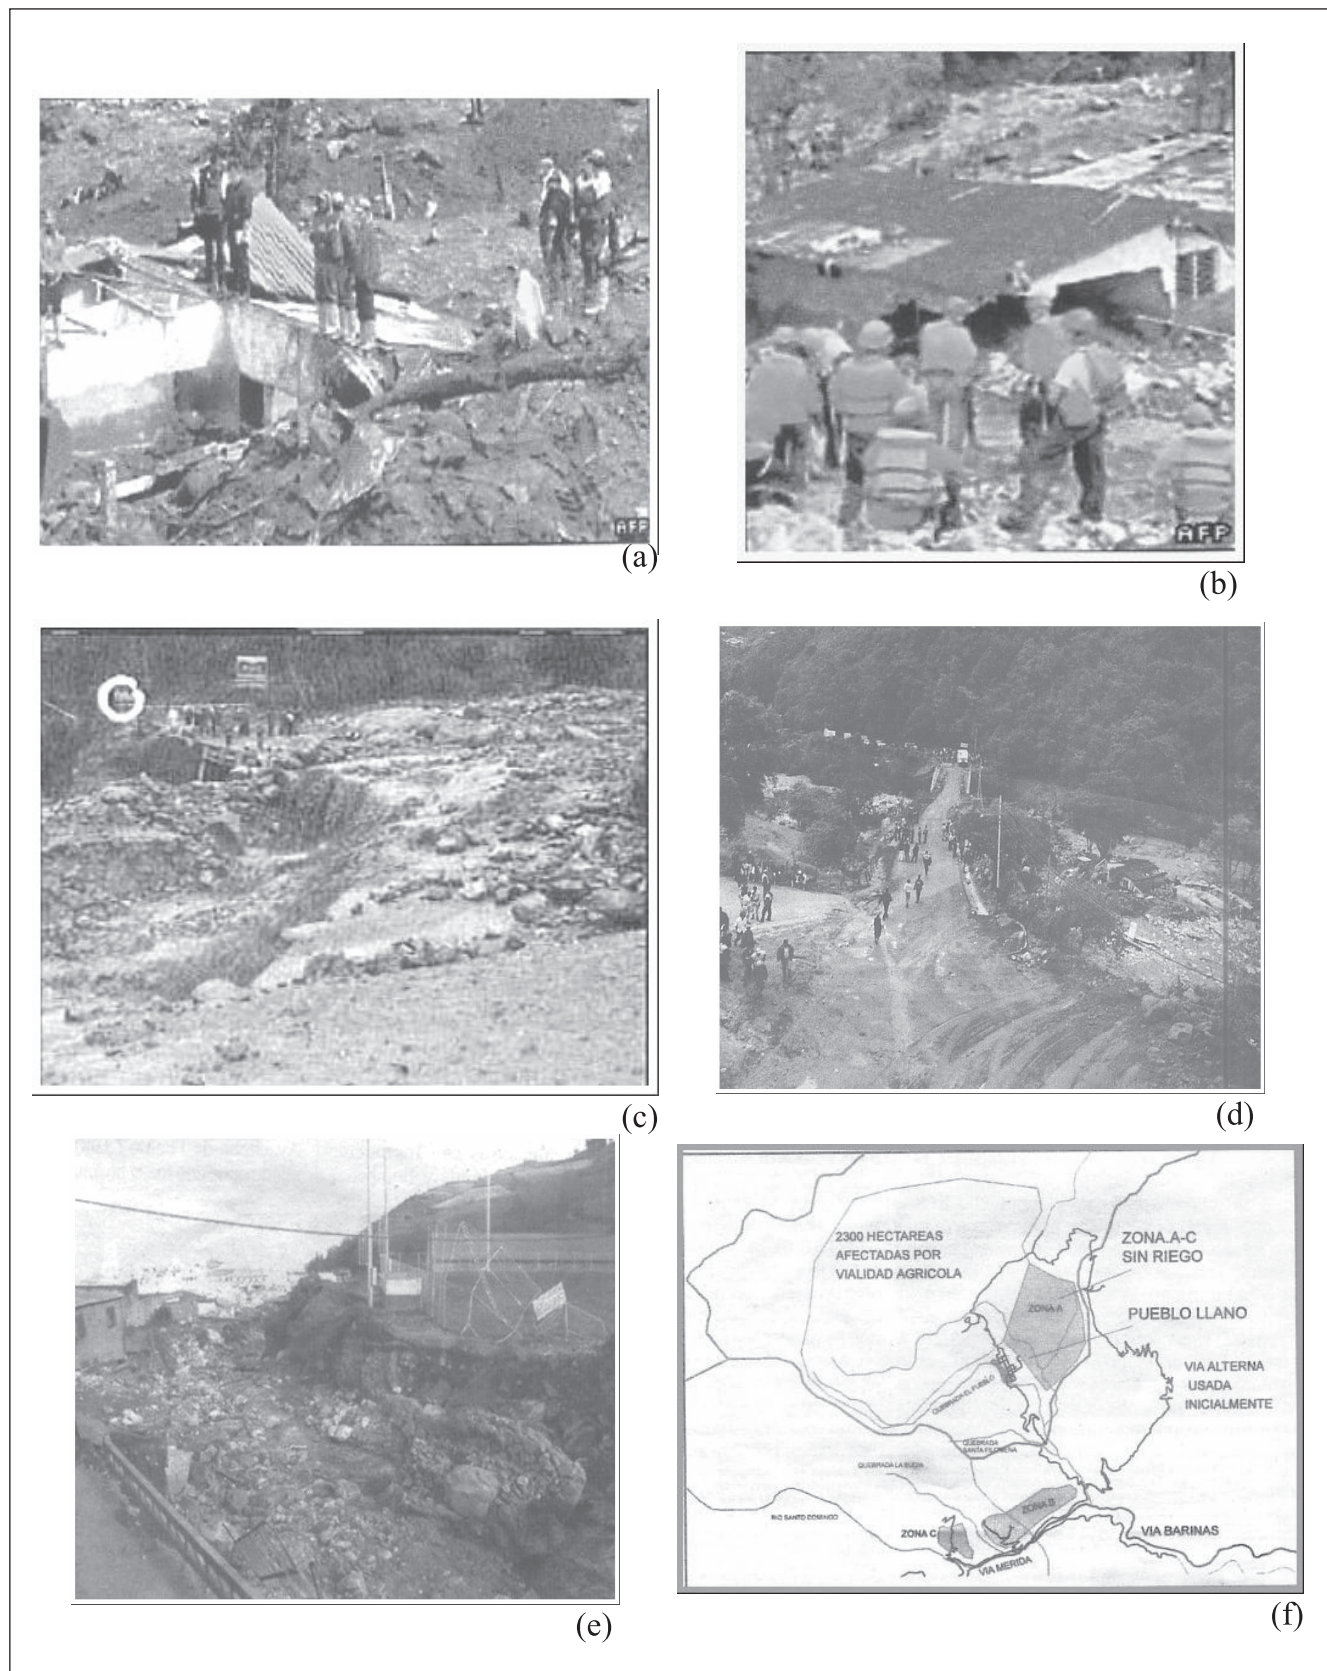
Llano, dejó damnificadas a muchas familias (alrededor de 450 damnificados), (Figuras 1a, 1b, 1c y 1d), varias personas muertas y algunas aún desaparecidas. El caserío Las Agujas, a diez minutos de Pueblo Llano, también sufrió a causa de la crecida de la Quebrada La Mitisús. El deslizamiento de tierra y el desbordamiento de la Quebrada del Pueblo causaron la muerte de 6 personas en la población de Pueblo Llano. El estadio quedó prácticamente destruido por la gran cantidad de piedras y barro depositado (Figura 1e).

Según estimaciones del Instituto Merideño de Desarrollo Rural, los hechos registrados en la zona del páramo afectaron severamente varios kilómetros de tuberías para sistemas de riego por derrumbes y desbordamientos de quebradas. Cerca del sector La Primavera, donde se registró el mayor impacto de la tragedia, se calcula la pérdida de aproximadamente 700 m de tubería. Otro de los sistemas de riego que presentó daños severos fue el ubicado en Mesa de Barro (Figura 1f).

Figura 1. Información de prensa: (a), (b), (c), (d) Sector La Primavera, (e) Pueblo Llano, (f) Mapa Diagnóstico de la Tragedia

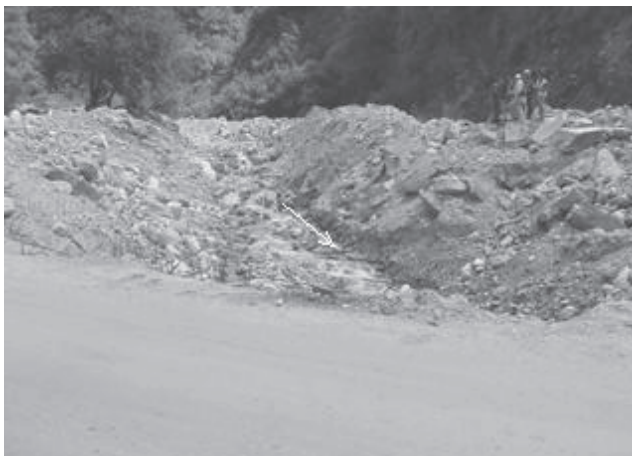
En las figuras 2, 3 y 4 se puede observar el material sólido depositado por la quebrada después de la crecida. En la figura 5 se puede observar que los estribos del puente no se encuentran socavados por acción de la quebrada. Igualmente, en la figura 6 se muestra que aguas arriba del puente (200 m aproximadamente), la quebrada presenta su cauce normal, sin el efecto producido por la obstrucción del puente. En la figura 7 se observa, aguas arriba, la existencia de piedras de gran tamaño que se en-

Figura 2. Materiales depositados por la quebrada La Sucia, aguas arriba del puente.

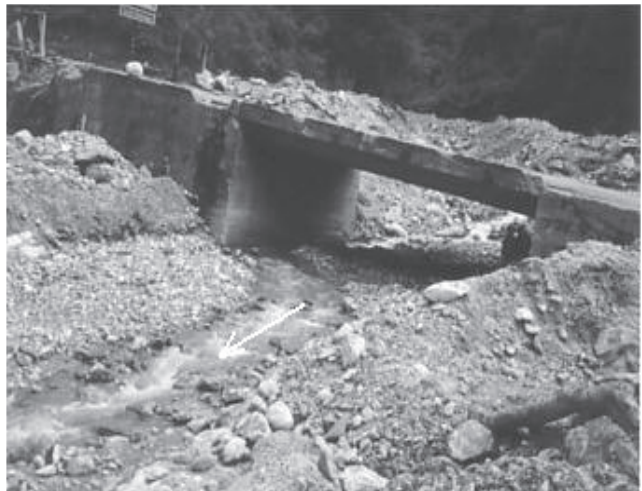
Figura 3. Materiales depositados por la quebrada La Sucia, aguas abajo del puente.

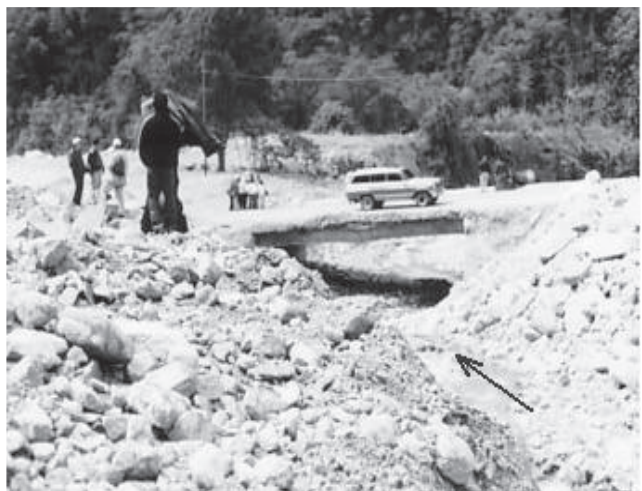
Figura 4. Quebrada La Sucia, Puente sobre la Trasandina.

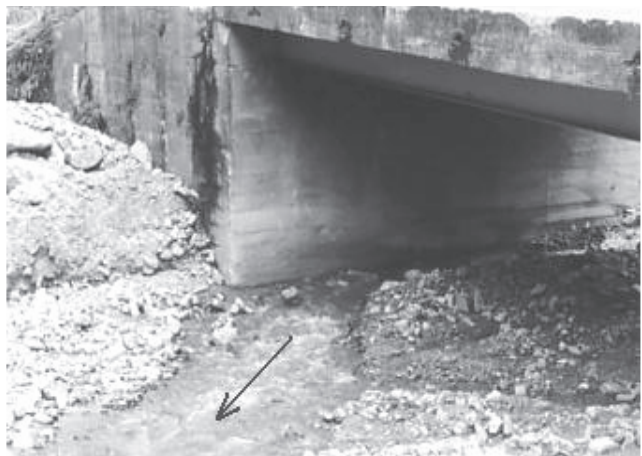
Figura 5. Vista de los estribos, carretera Trasandina, sobre la quebrada La Sucia

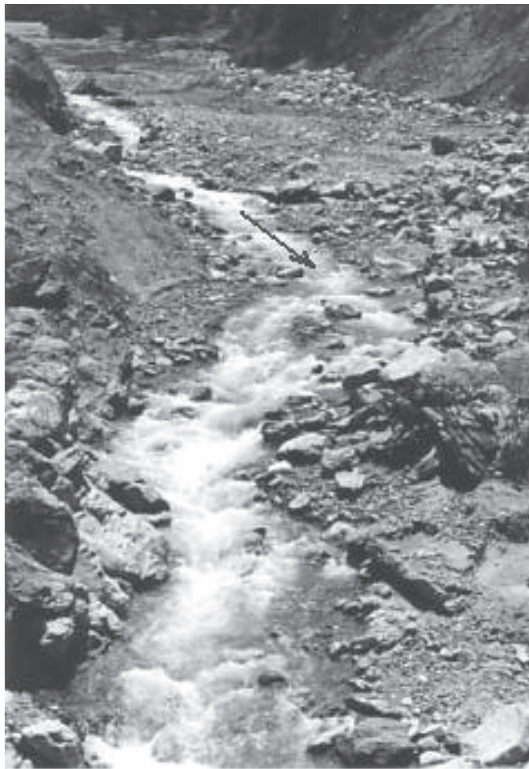
Figura 6. Vista de la quebrada La Sucia, a 200 m aguas arriba de la carretera Trasandina.

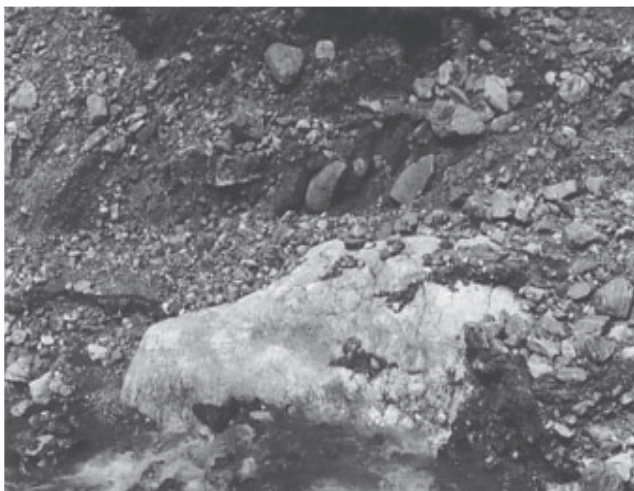
cuentran acorazadas con material de menor tamaño, pero susceptibles de moverse. En las figuras 8 y 9 se ve la conformación de la garganta de la cuenca, la pared derecha no sufrió con la crecida, mientras que la izquierda presenta evidencias de erosión por efecto de la crecida por esta zona.

Figura 7. Quebrada la Sucia, se observa la existencia de rocas de grandes dimensiones acorazadas con otras de menor tamaño.

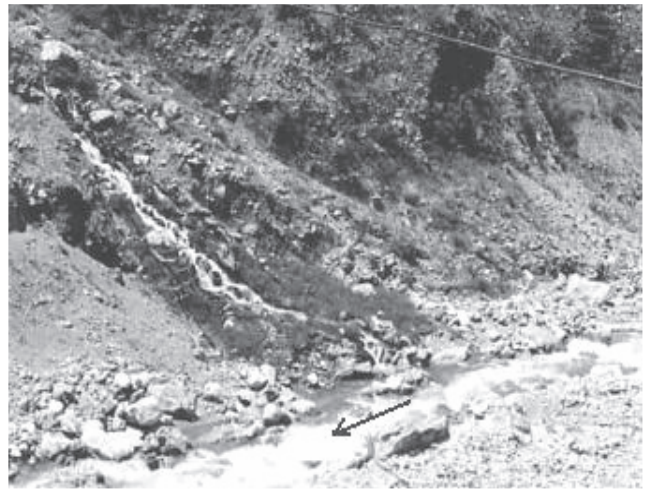
Figura 8. Margen derecha de la quebrada La Sucia, donde no pasó la crecida.

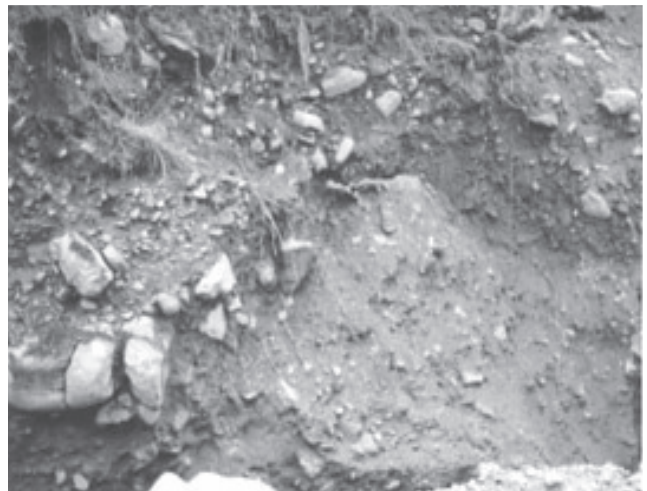
Figura 9. Margen izquierda de la quebrada La Sucia, obsérvese la erosión causada.

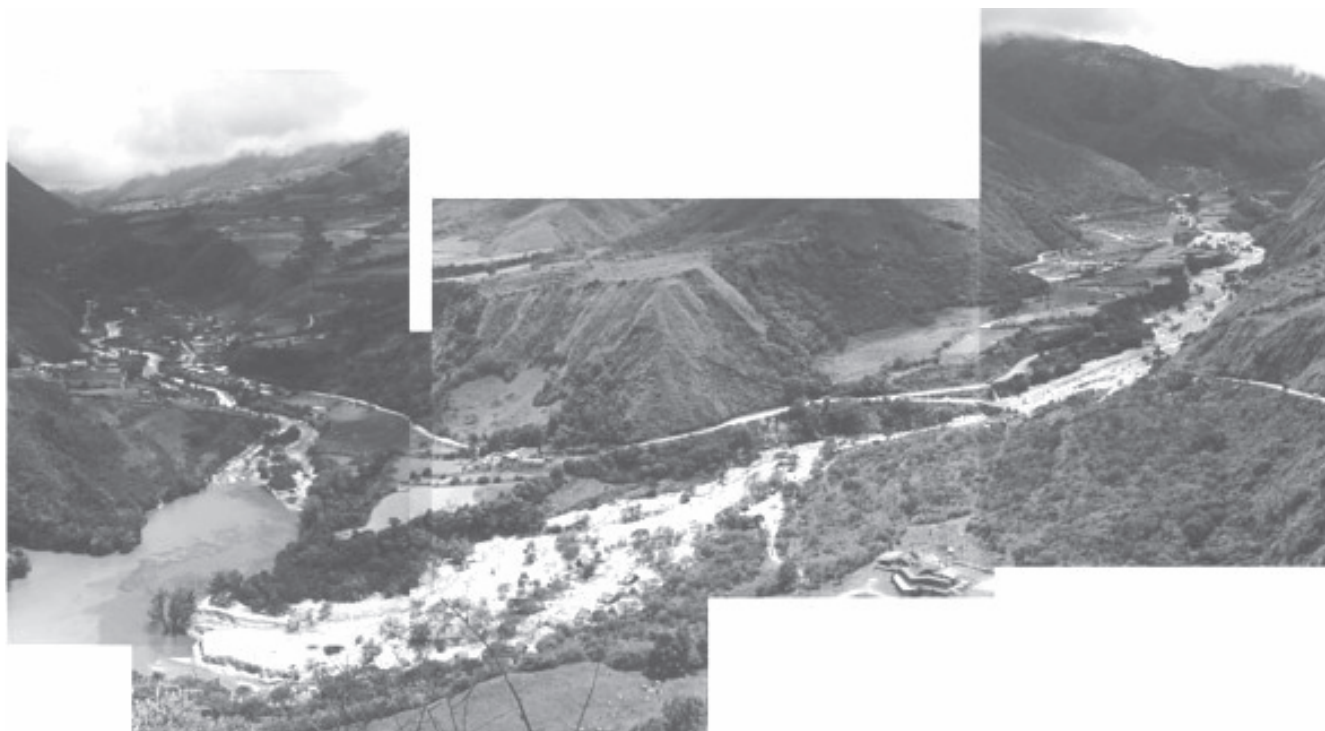
En la figura 10 se presenta una panorámica de la intersección de los ríos Aracay (derecho) y Pueblo Llano (izquierdo), que desembocan en la cola del embalse Santo Domingo (parte inferior izquierda). Sobre el río Aracay se observa los depósitos de materiales sólidos que deja el río, el puente Pueblo Llano por su estrechez provoca adicionalmente un mayor depósito de materiales, por cuanto se encuentra en una planicie. Igualmente, se observa un conjunto turístico construido en el medio de la planicie deltaica que forma el río Aracay en su desembocadura en la cola del embalse Santo Domingo.

Figura 10. Panorámica, obsérvese a la derecha el puente Las Piedras dañado por la crecida, la planicie de inundación que se forma por la estrechez del puente, el conjunto turístico construido sobre el delta que forma el río a la entrada del embalse Santo Domingo.

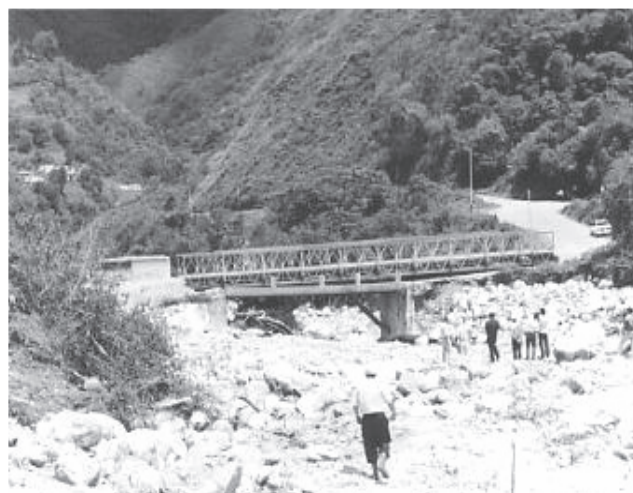
En la figura 11 se observa el Puente Pueblo Llano, sector Las Piedras (con un puente de guerra colocado encima por la emergencia), se observa el arrastre de materiales efectuado por el río, así como árboles que ayudaron a la obstrucción del cauce. En la figura 12 se evidencia la planicie que se forma por efecto de la retención del agua por la estrechez del puente, donde se observan los rastros dejados al disminuir la velocidad del río en esta zona. En la figura 13 se presenta el río aguas arriba del puente, en su forma natural, donde no hay efecto causado por la disminución de la velocidad. En la figura 14 se presenta el río aguas abajo del puente donde se observa lo mismo.

Figura 11. Puente Las Piedras, daño causado por la crecida, obstrucción del puente por escombros.

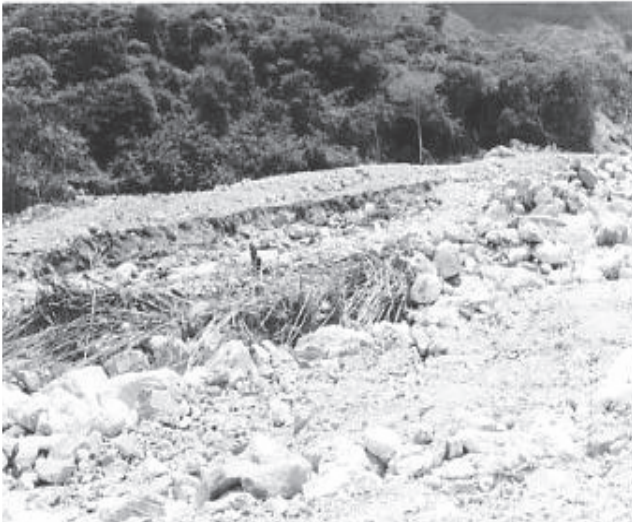
Figura 12. Aguas arriba del Puente Las Piedras, material depositado por la crecida, se observa por los rastros el nivel de agua alcanzado por la crecida

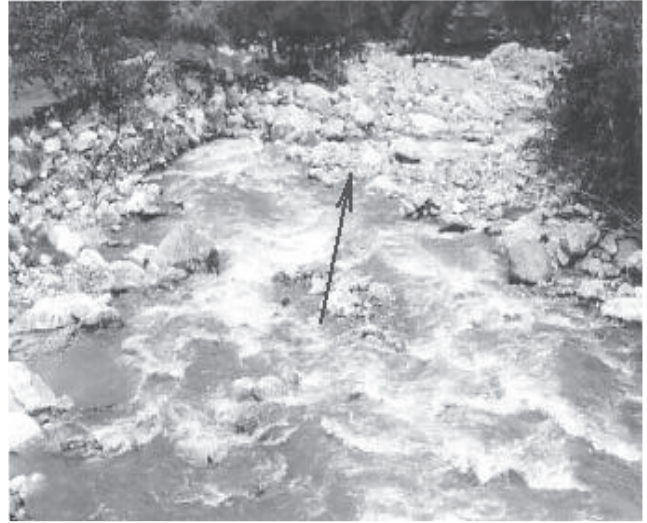
Figura 14. Aguas abajo del Puente Las Piedras, cauce natural del río.

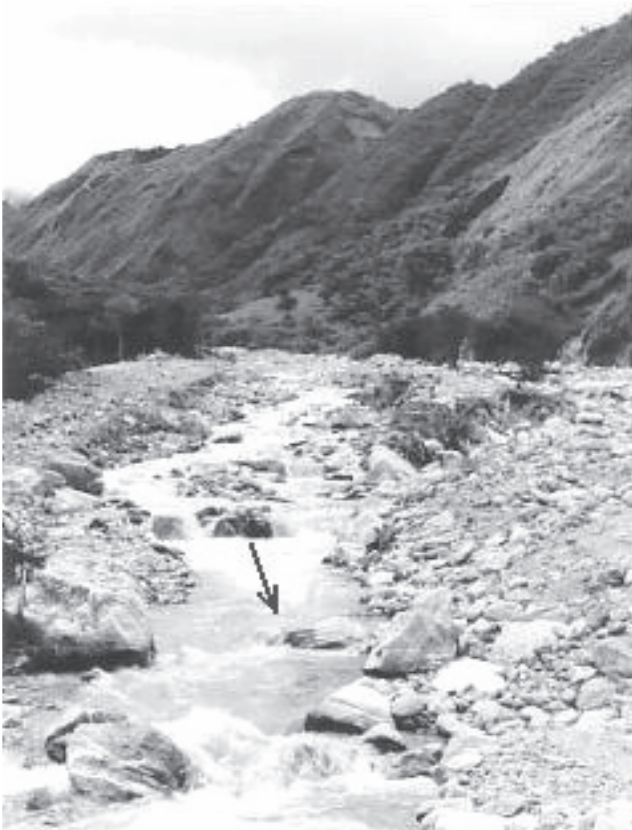
Figura 13. Aguas arriba del Puente Las Piedras, se observa el río con su conformación natural, el efecto del estrechamiento del puente ya no se aprecia.

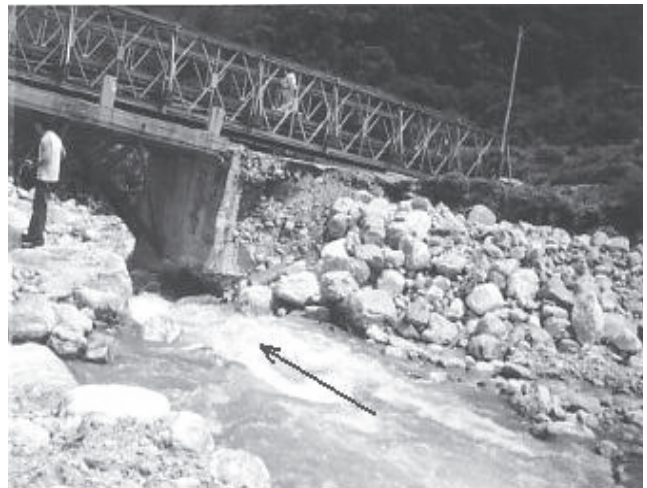
En las figuras 15 y 16 se observa la socavación causada por efecto del río. También se observa que el puente está fundado superficialmente sobre rocas grandes, algunas de las cuales fueron movidas por efecto del río.

Figura 15. Socavación causada en el estribo por el río, puente de guerra colocado por la emergencia.

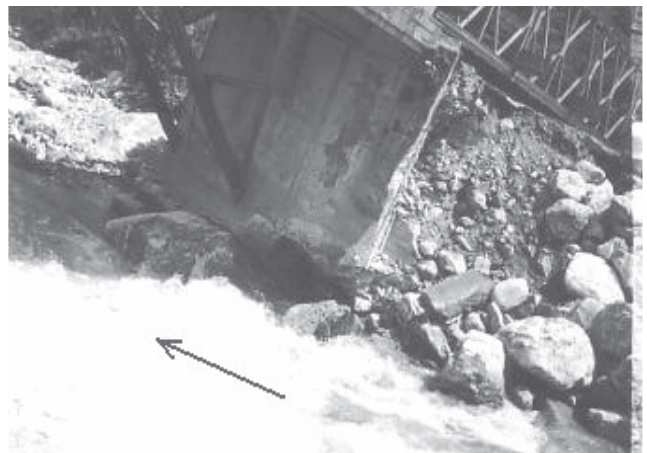
Figura 16. Detalle de la socavación causada por el río.

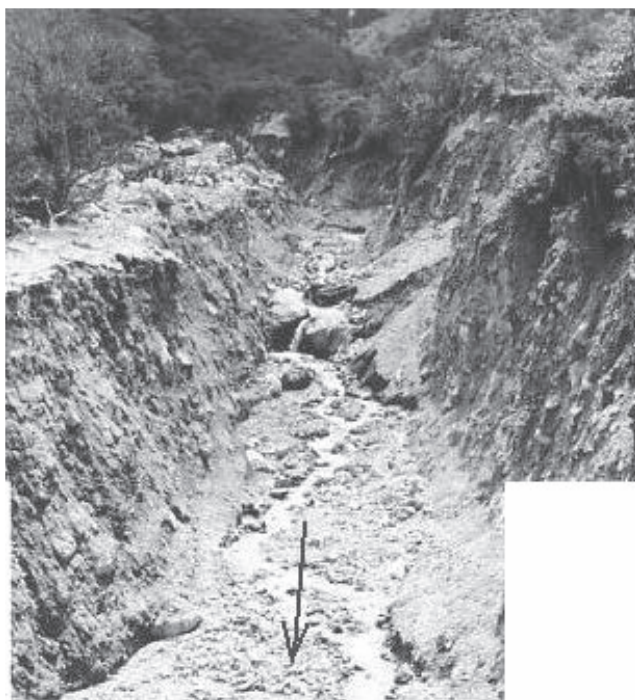
En la figura 17 se observa la quebrada Santa Filomena, sobre la carretera hacia Pueblo Llano,

Figura 17. Quebrada Santa Filomena, sobre la carretera hacia Pueblo Llano, vista hacia aguas arriba, se observa la erosión causada por la crecida de Junio, antes de la crecida se encontraba a nivel de carretera.

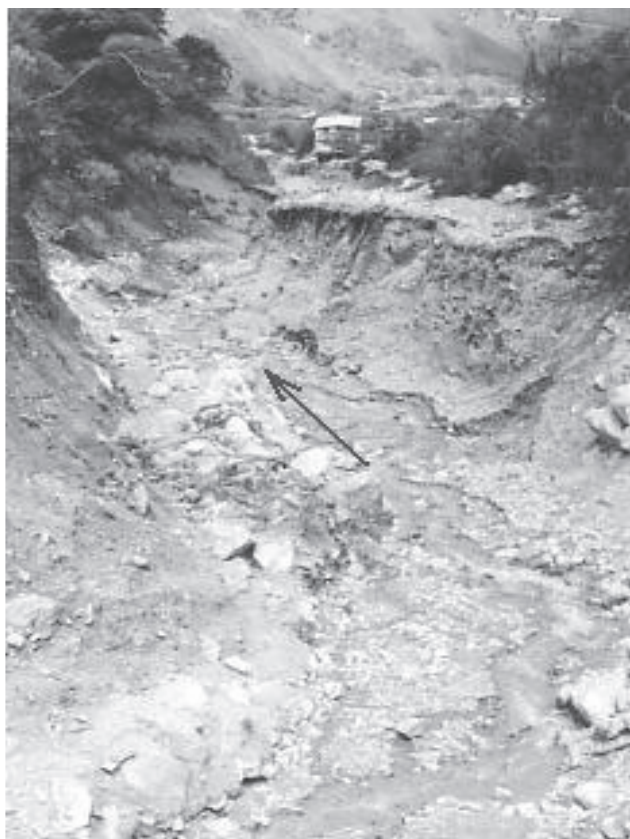
vista hacia aguas arriba. En la figura 18, vista hacia aguas abajo, se observa la existencia de casas construidas sobre la margen derecha de la quebrada y en situación de riesgo. En la figura 19 se observa la quebrada Santa Filomena vista hacia sus nacientes. La figura 20 muestra la erosión causada por la crecida de junio y el puente de guerra colocado a nivel de la carretera para salvar el desnivel, no se observa restos de la estructura que existía antes de la crecida (personas sobre el puente dan idea de la magnitud de la erosión).

Figura 18. Quebrada Santa Filomena, sobre la carretera hacia Pueblo Llano, vista hacia aguas abajo.

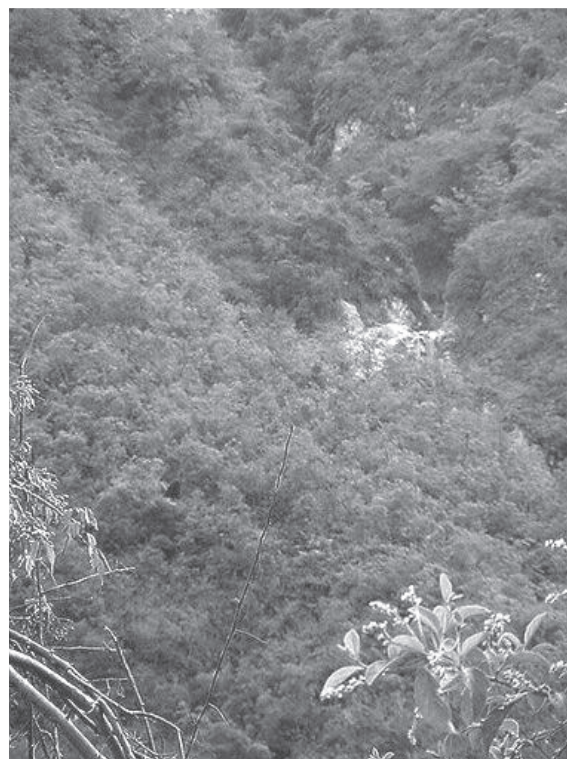
Figura 19. Quebrada Santa Filomena vista hacia sus nacientes.

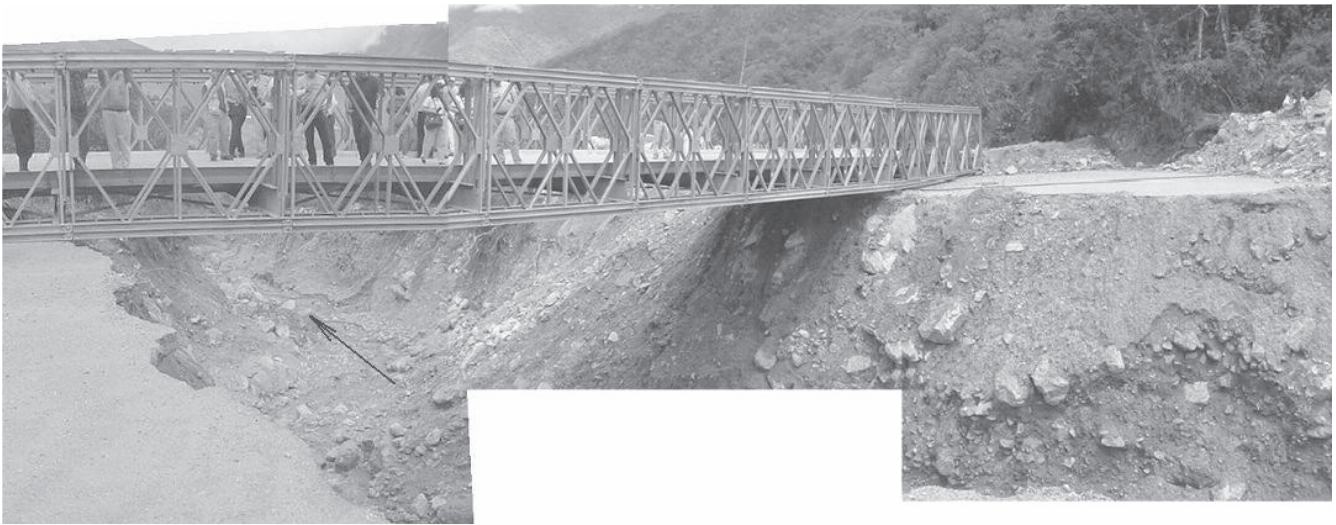
provocó una erosión como la mostrada en las fotos, se debió colocar un puente de guerra a nivel de la carretera para salvar el desnivel. No se observa en las imágenes restos de la estructura que existía antes de la crecida.

Figura 20. Quebrada Santa Filomena, sobre la carretera hacia Pueblo Llano, erosión causada por la crecida de Junio, puente de guerra colocado a nivel de la carretera para salvar el desnivel, no se observan restos de la estructura que existía antes de la crecida.

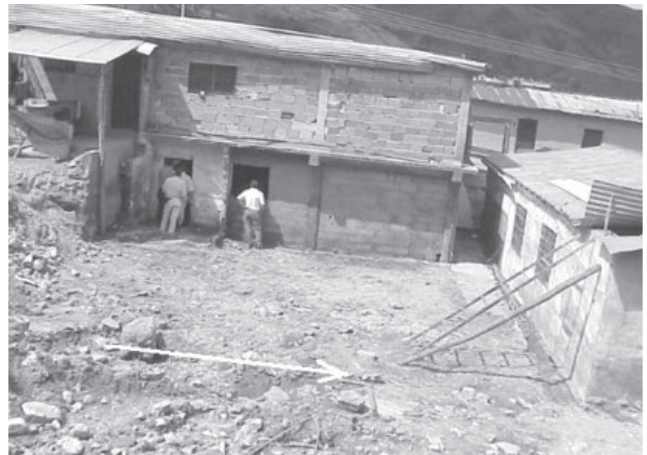
En las figuras 21, 22 y 23 se observan viviendas dañadas en la margen izquierda por la crecida de la quebrada del Pueblo, se observa la construcción de las viviendas en el cauce. En la figura 24 se observa las canchas deportivas dañadas por la crecida. En la figura 25 se observa el muro de protección de concreto destruido por la crecida en la margen derecha de la quebrada. En la figura 26 el puente de concreto de acceso a las canchas, destruido por la crecida. En la figura 27 se tiene una vista de la quebrada hacia aguas abajo donde el cauce se normaliza, las márgenes no están alteradas, y se encuentran protegidas naturalmente por pastos. En la figura 28 se tiene una vista de la margen izquierda, daños causados por la quebrada.

Figura 22. Pueblo Llano, daños causados en la margen izquierda por la crecida de la quebrada del Pueblo.

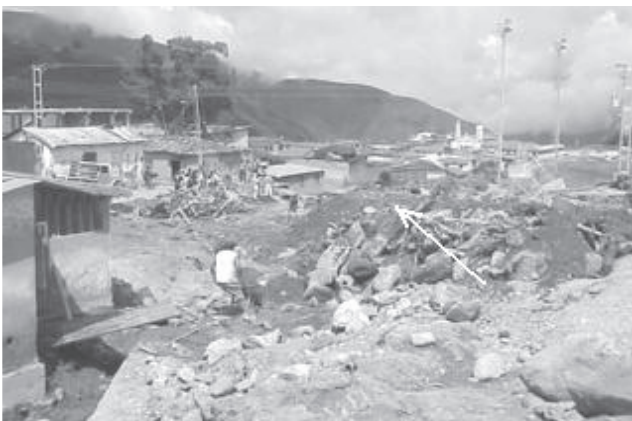
Figura 21. Pueblo Llano, viviendas dañadas en la margen izquierda por la crecida de la quebrada del Pueblo.

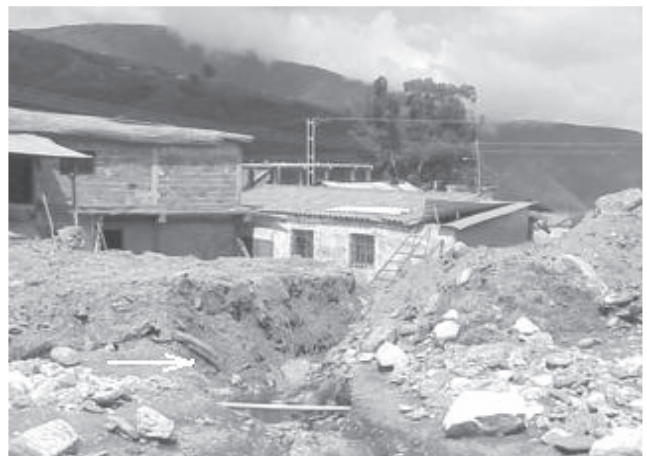
Figura 23. Pueblo Llano, daños causados en la margen izquierda por la crecida de la quebrada del Pueblo.

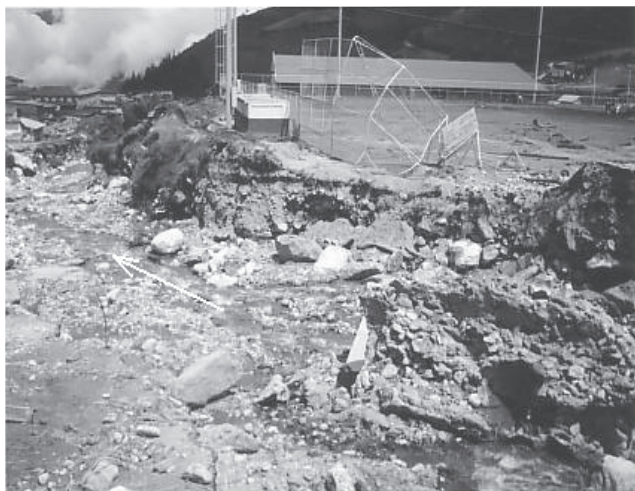
Figura 24. Pueblo Llano, canchas deportivas inundadas por la crecida en la margen derecha de la quebrada.

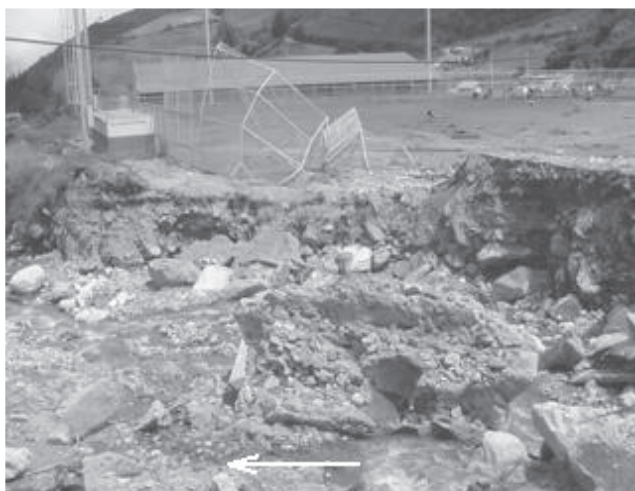
Figura 25. Pueblo Llano, muro de protección de concreto destruido por la crecida en la margen derecha de la quebrada.

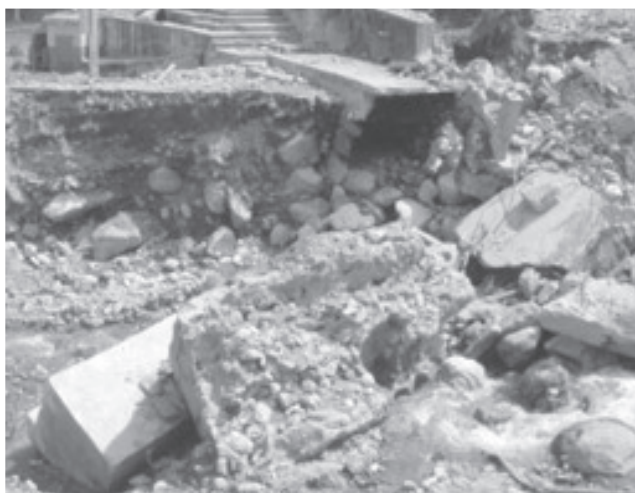
Figura 26. Pueblo Llano, puente de acceso a las canchas, destruido por la crecida.

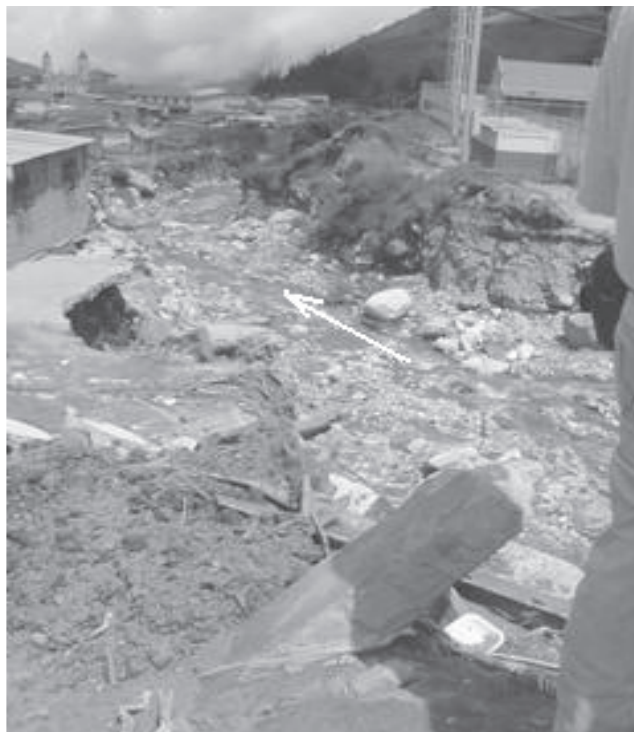
Figura 27. Pueblo Llano, vista de la quebrada hacia aguas abajo, cauce normal.

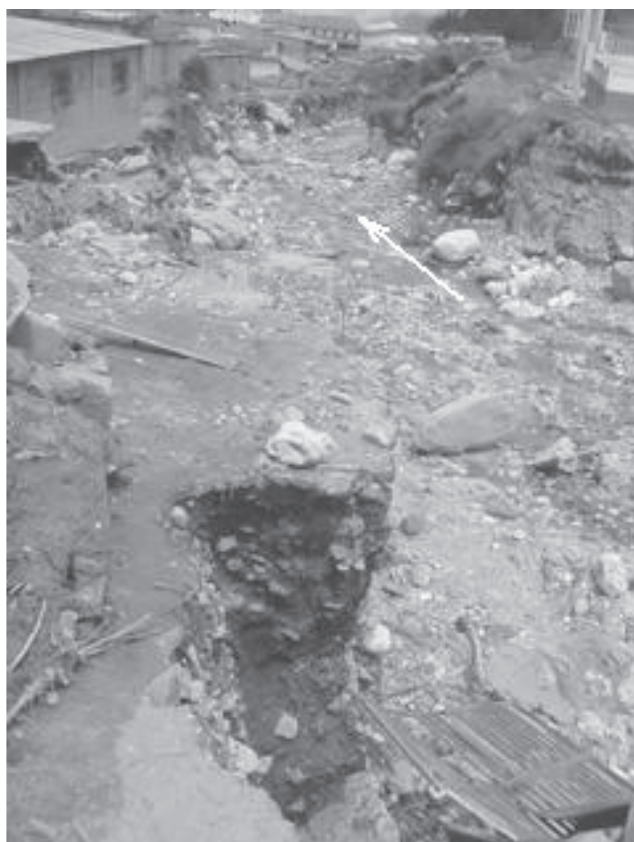
Figura 28. Pueblo Llano, vista de la margen izquierda, daños causados por la quebrada.
