Notisismo 040505 (04 de Abril, año 2005), Los cuentos del paisaje: primer relato.

Jaime Laffaille (jaime@ula.ve, lista notisismo@ula.ve)

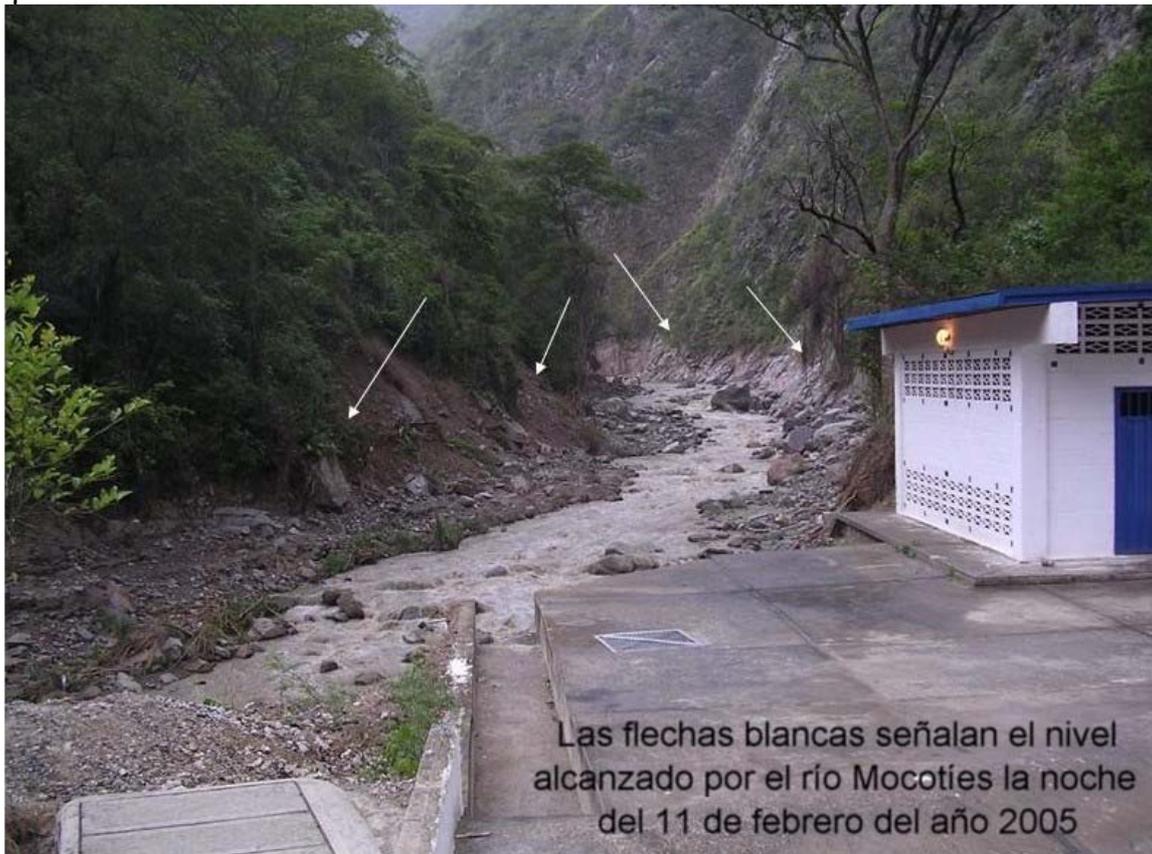
En la primera imagen se puede observar al río, aun enfurecido y con sus aguas cargadas de sedimentos, dirigirse al lugar donde se encontrará con las aguas del río Chama. Son muy claras las huellas de lo ocurrido en el estrecho

cañón aquella noche. La segunda imagen muestra el sitio de desembocadura en el río Chama y la gran cicatriz semicircular infringida por el Mocotíes a la montaña que se opuso a su paso (señalada por las flechas blancas, que alcanza unos cuatro metros en su punto más alto).

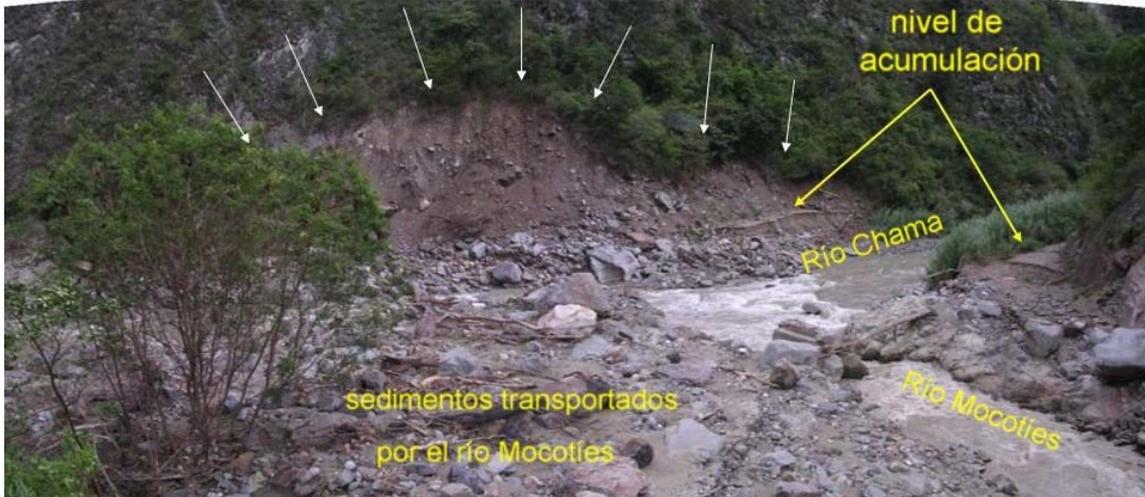
Pero la historia de esta segunda imagen no termina allí: se puede apreciar que la gran cantidad de sedimentos transportada por el Mocotíes esa noche se depositó sobre el cauce del Chama (que se dirige de derecha a izquierda en la imagen), represándolo para formar una laguna de obturación, que probablemente duró solo algunos minutos u horas hasta alcanzar el nivel de acumulación que también "narra" esta segunda imagen.

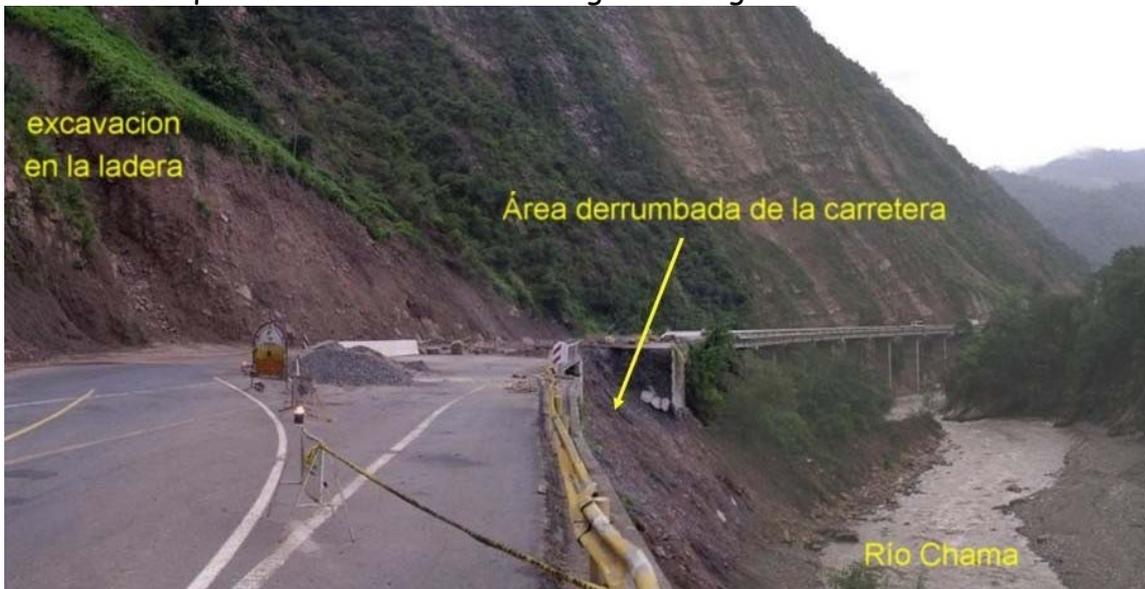
Finalmente, aunque la historia apenas comienza, en la tercera imagen hacen su entrada otros actores: al liberarse las aguas del Chama y del Mocotíes de su precaria represa, se dirigieron contra uno de los taludes de la

carretera panamericana con toda la energía que habían almacenado, socavándolo y destruyendo un sector de la vía.

Con la finalidad de restablecer el paso por la carretera, se vieron en la necesidad de excavar en el talud para hacer un espacio por donde pasar la vía. La consecuencia es que se generó un autentico paso a riesgo al restarle estabilidad a la ladera de la montaña en ese lugar, por lo que resulta aconsejable no circular por allí en momentos de lluvia..... y sobre todo si es de noche.
